# Bonnekamps Burgaltendorf

## Neues zu unserer Burg

Dieter Bonnekamp, im Januar 2021

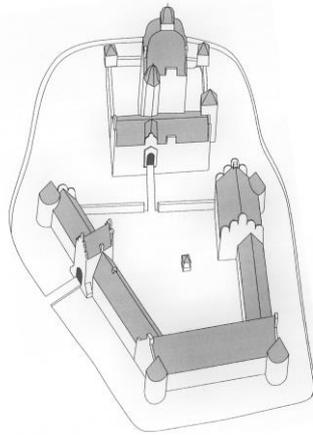
So sah die Burg nach Dr. Leenen um 1600 aus

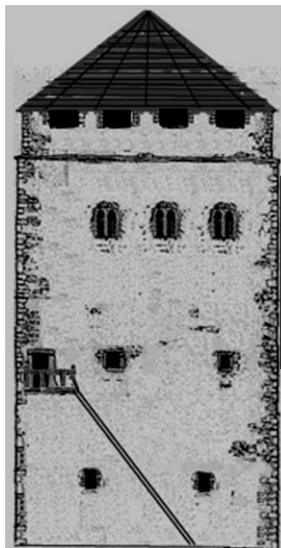
So vermutet Siepman den Eingang zum Wohnturm in der ersten Bauepoche

Aber auch andere haben sich mit der Burg beschäftigt. So fand Rolf Siepman heraus, dass die türähnliche Öffnung am linken Rand der Südseite des Turms in ca. 6 m Höhe der ursprüngliche Eingang zur Burg war.

Diese Tür konnte nur durch eine Treppe erreicht werden. Eventuelle Angreifer konnten auf der Treppe mit dem rechten Schwertarm nicht ausholen; das bot den Verteidigern einen Vorteil. Ein weiterer Sicherheitsaspekt war, dass die Zugangstür auf der Südseite der Burg war, die ein Angreifer erst nach Umrunden der Anlage erreichte. Das entspricht auch den Darstellungen in den Werken über Burgenkunde.

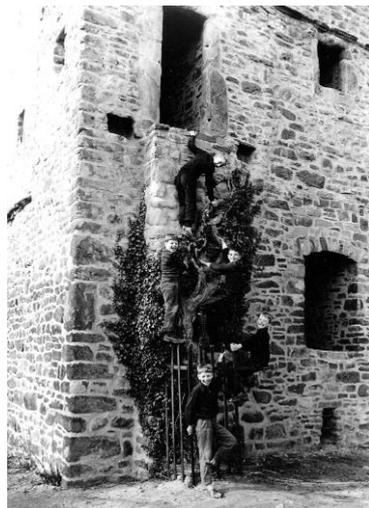
Das Foto aus den 1950er Jahren zeigt seitlich unter dem ursprünglichen Eingang die zwei Löcher, in dem die tragenden Balken für den Erker steckten

Dieser Tür in ca. 6 m Höhe war noch ein Erker vorgebaut. In den Löchern rechts und links unterhalb der Tür steckten Balken, die den Erker trugen.

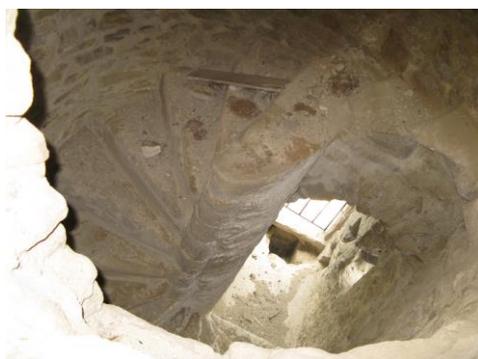
Ein Blick in den Raum über dem ursprünglichen Eingang mit dem Treppenturm in das obere Geschoss und die Öffnung des Abtritts vor der Türöffnung

Man gelangte durch diese Tür in einen Raum, in dem eine Spindeltreppe ins obere Stockwerk führte. Es ist der einzig noch vorhandene abgeteilte Raum im Burginneren. Über eine hölzerne Treppe kam man in den unteren Raum.

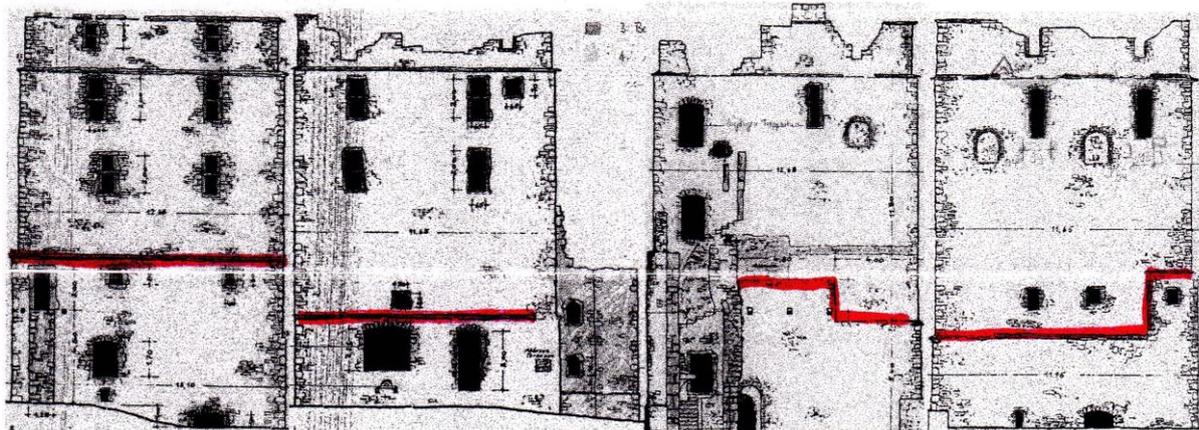
**Südseite**

**Ostseite**

**Nordseite**

**Westseite**

Die roten Striche kennzeichnen die Ummantelung. An der Nordseite ist zu erkennen, dass hier ein Durchbruch für eine Tür aus dem Treppenturm durch die Ummantelung und das Mauerwerk zum ersten Obergeschoss der 1. Bauphase bestand.

Das wird auch deutlich, wenn man sich die „Ummantelung“ des Turmes ansieht. Diese führt rund um den unteren Teil des Turmes und ist teilweise abgestuft. Der ursprünglich halbrunde Treppenturm, dessen Fundament noch erkennbar ist, ging von linken Rand bis ca. zur Mitte der Mauer. Hätte der Treppenturm schon in der ersten Phase bestanden, dann wäre die Ummantelung nur bis zu diesem gereicht. Doch geht die Ummantelung an der Nordseite weiter bis zu dem in Resten vorhandenen Renaissance-Treppenturm, der ja deutlich kleiner als der romanische war.

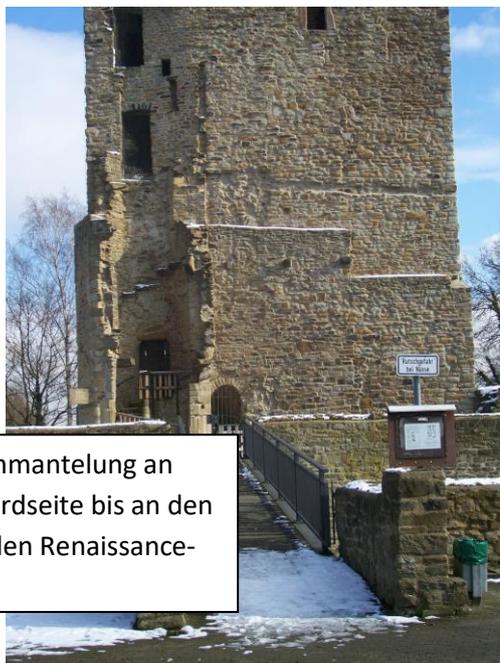
Die Ummantelung an der Nordseite bis an den schmalen Renaissance-Turm

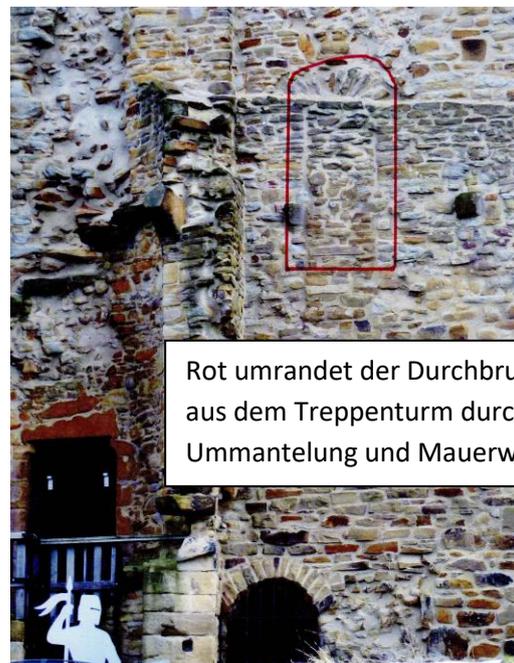
Rot umrandet der Durchbruch aus dem Treppenturm durch Ummantelung und Mauerwerk

Um die höheren Stockwerke zu erreichen, wurde an der Nordseite der große, halbrunde Treppenturm errichtet. Er wurde auf die Ummantelung gesetzt. Für den Zugang ins erste Obergeschoss musste eine Durchbruch durch Ummantelung und dahinterliegender Mauer erfolgen.

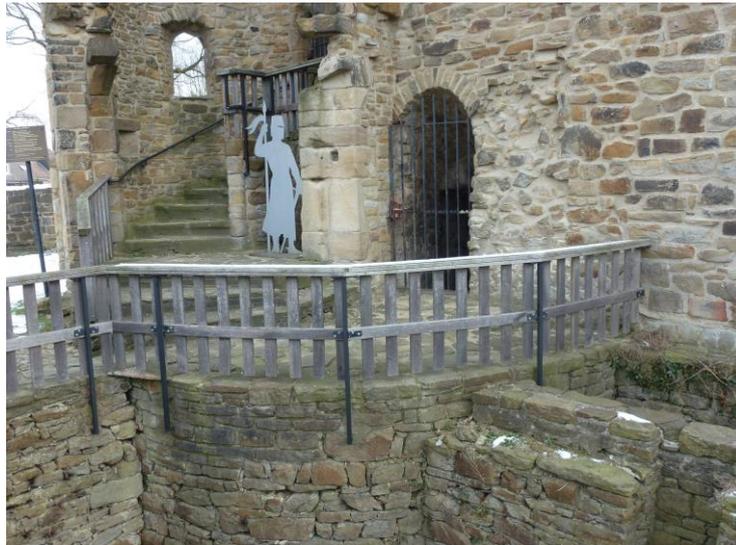
das von einem Geländer umgebene Fundament des ersten Treppenturms

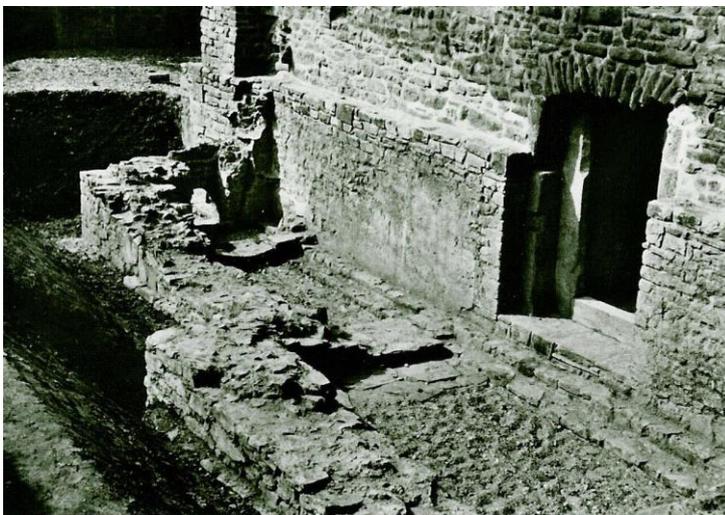
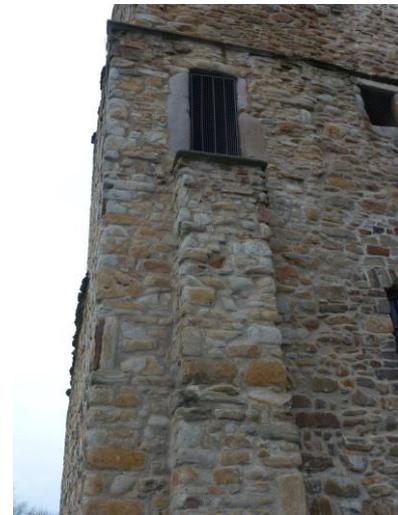
Der neue Eingang mit den Fundamenten für die Wachmannschaft und das „Fallrohr“

Es kam dann zu einem Zeitpunkt, den wir nicht kennen, zur Verlegung des Eingangs ins Erdgeschoss an der Südseite, verbunden mit vorgebauten Räumen für eine Wachmannschaft. In der Nische oben, der vorherigen Eingangstür, legte man einen Abtritt an; dazu wurde außen ein Fallrohr vorgebaut, das die Fäkalien in den Burggraben führen sollte.

Zu einem späteren Zeitpunkt wurde dieser Eingang aufgegeben. Dafür wurde an der Südseite rechts ein Eingang zum Erdgeschoss angelegt. Davor wurden Räume für eine Wachmannschaft angelegt.

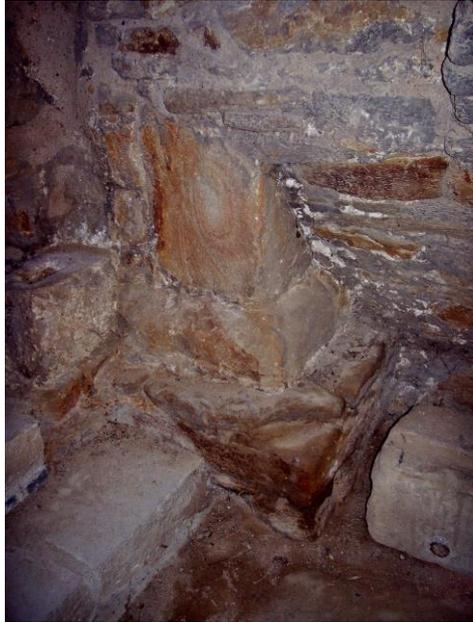
Der Rest der Säulenbasis im ursprünglichen Erdgeschoss, später Verlies

Im Verlies befindet sich eine Grube, die von einem Gitter abgedeckt ist. Sie ist ca. 1,70 m tief. Dies ergibt sich aus der jetzigen Tiefe und der ursprünglichen Höhe des Fußbodens, der sich aus dem Säulenbasen des Kreuzrippengewölbes ergibt.
